Restaurierung im Weimarer Stadtschloss

Restaurierungsarbeiten im
Speisezimmer des Weimarer
Stadtschlusses

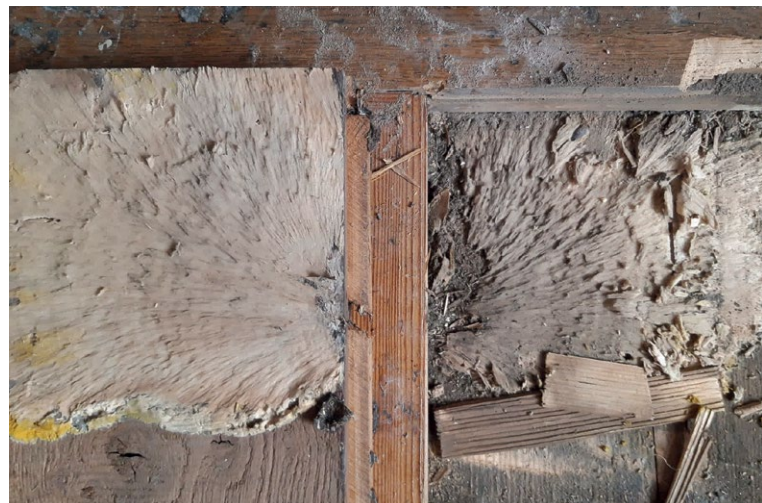
Schwammmyzel unter dem Parkett

Dramatisch wurde die Lage, als erneut Echter Hausschwamm festgestellt wurde – in der Wandkonstruktion und un-

ter dem Parkett. Befallene Bauteile mussten entfernt werden, obwohl sie sich unter hochwertigen historischen Oberflächen befanden. Betroffen war unter anderem die Vorwandkonstruktion aus Fachwerk, die beim Wiederaufbau ab 1790 genutzt wurde, um die Brandruine zu begradigen. Teile dieser Hölzer, die Anschlüsse im Boden sowie die angrenzenden Bereiche bis hinauf in die darüberliegenden Räume waren vom Schwamm befallen.

Die Konsequenzen waren tiefgreifend: Historische Putze einschließlich Stuck und Bemalung wurden abgenommen, gereinigt und konservatorisch behandelt, Unterkonstruktionen ersetzt und anschließend die abgenommenen Flächen wieder befestigt. Das Parkett wurde sorgfältig ausgebaut und restauriert. Dort, wo Ersatz nötig war, bleiben neue Täfelchen bewusst als solche erkennbar. Denn auch hier gilt, dass nicht Perfektion das Ziel ist, sondern ein ehrlicher, stabiler Zustand, der Geschichte nicht kaschiert, sondern lesbar hält.
